新疆天业（集团）有限公司呼图壁县东沟煤矿工程

# 水土保持监测总结报告

建设单位：新疆天业仲华矿业有限公司

编制单位：新疆万汇工程项目管理有限公司

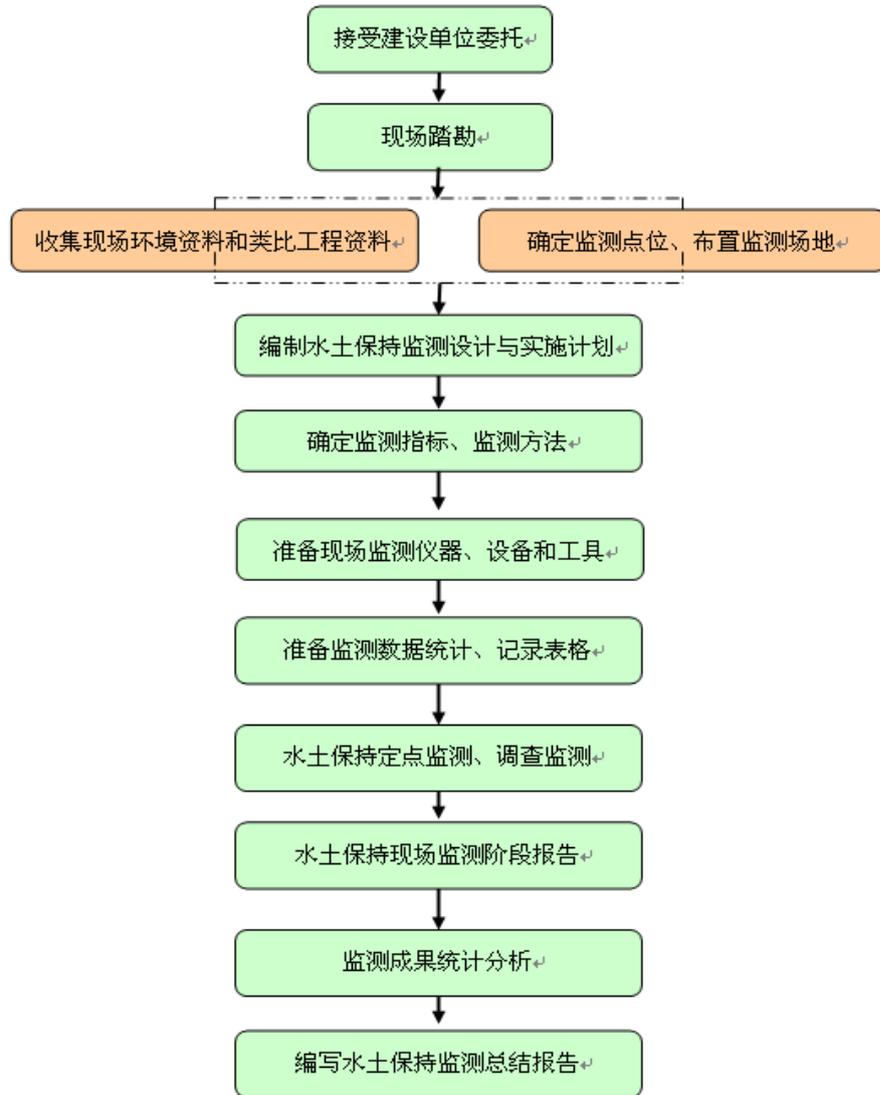
水土保持监测技术路线图

依据开发建设项目水土保持监测流程及《新疆天业（集团）有限公司呼图壁县东沟煤矿工程水土保持监测实施方案》等资料，制定了新疆天业（集团）有限公司呼图壁县东沟煤矿工程水土保持监测技术路线，监测技术路线如图。

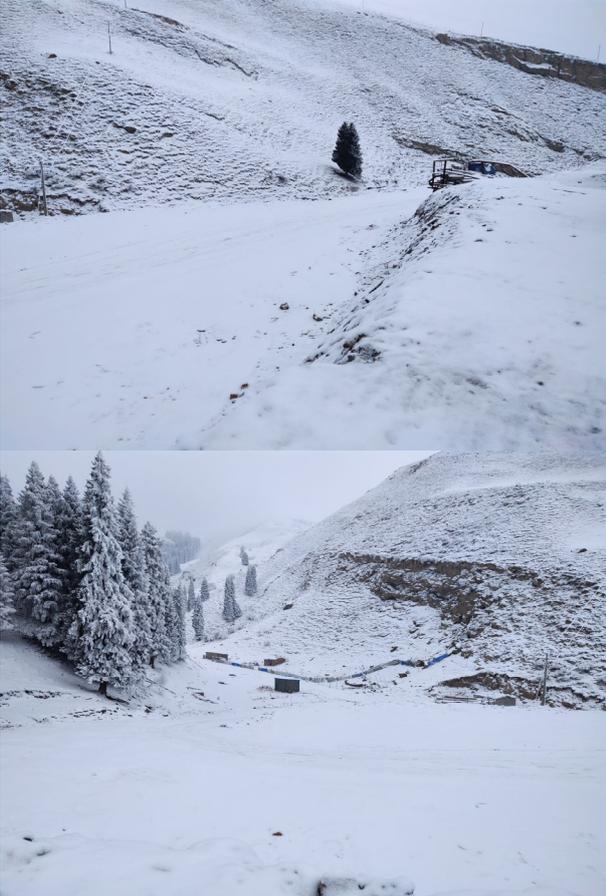
地理位置	新疆维吾尔自治区昌吉州呼图壁县	
地理坐标	E: 86°25'12.43"	
	N: 43°48'3.96"	
	1700m	
土地类型	天然牧草地	
地貌类型	中低山区	
地面组成物质	杂填土及灰褐色森林土，其次为黑钙土和栗钙土	
植被现状	风井占地类型主要以草地为主，草地主要植物有针茅、高属、狐茅、伏地肤、绒线菊、锦鸡儿、苔草、火绒草、冰草。灌木有山柳、忍冬、蔷薇等。	
水土保持设施	主要有天然戈壁旱生植物，无人工水土保持设施。
