新疆天业(集团)有限公司精河县晶羿矿业有限  
公司新建 2\*600 吨/天麦尔石灰窑项目

水土保持方案报告表  
(报批稿)

建设单位：精河县晶羿矿业有限公司

编制单位：新疆万汇工程项目管理有限公司

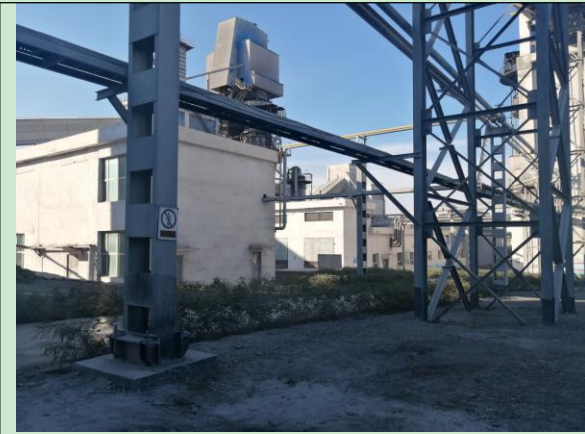
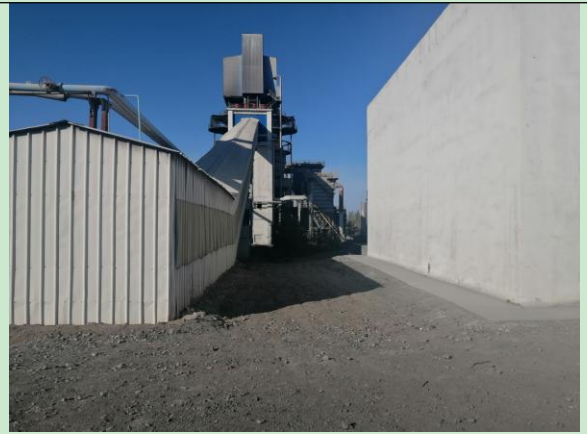
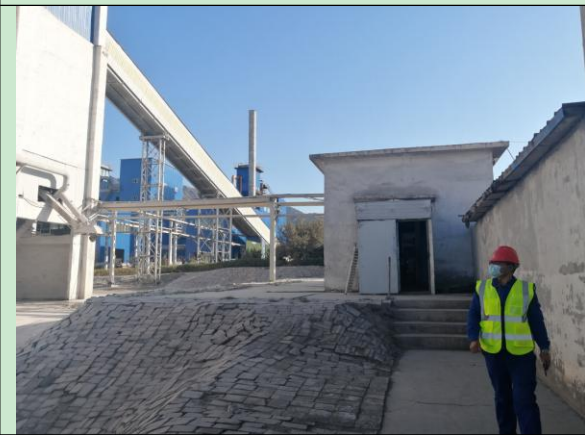
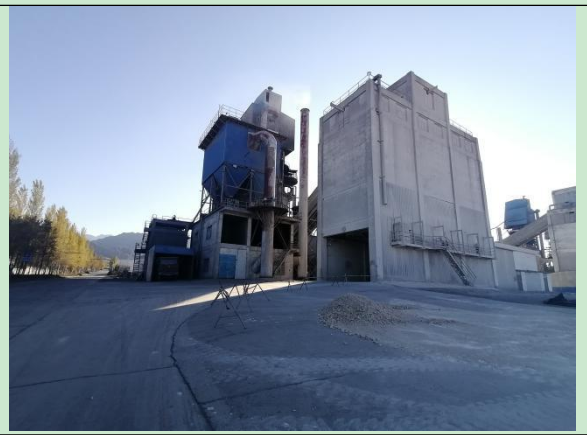
平整、硬化

建构筑物建设完毕后，周围空地区域实施了平整、硬化和以乔、灌、草相结合的植物绿化措施，平整面积约 0.43hm<sup>2</sup>，绿化面积约 0.08hm<sup>2</sup>。

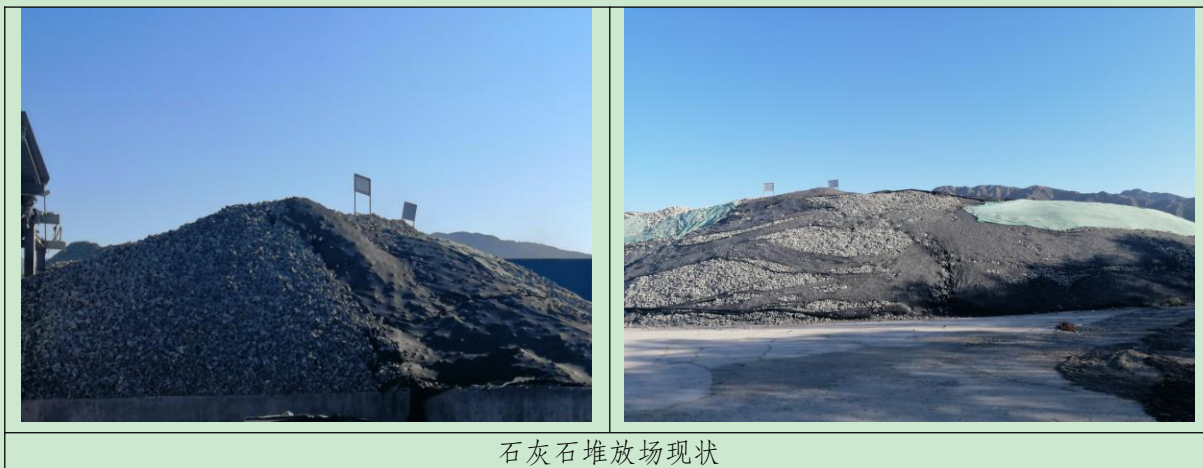
主要为生石灰生产的原料石灰石堆放场，位于厂区南侧，运料道路与受料槽相连接。原料堆放场自然地面，呈矩形布设，长约 70m，宽约 80m，占地面积 0.54hm<sup>2</sup>。

已实施水土保持措施为土地平整，平整面积约 0.54hm<sup>2</sup>。

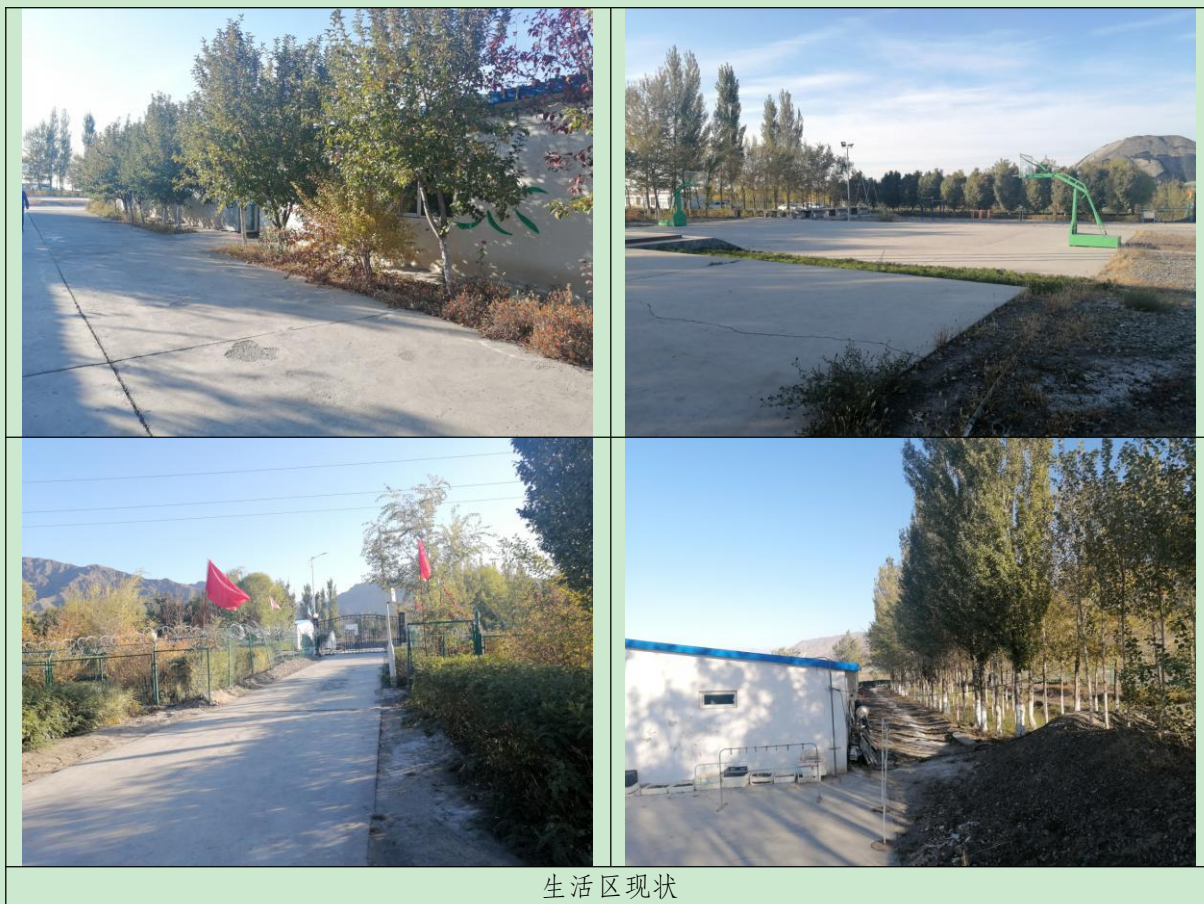
生活区现状

生活区建设完毕后，施工扰动区域实施了场地平整、硬化，员工宿舍周围和生活区四周布设围栏和以乔、灌、草相结合的植物绿化措施，平整面积约 0.23hm<sup>2</sup>，绿化面积约 0.35hm<sup>2</sup>。生活区空地实施了洒水，约 130m<sup>3</sup>。

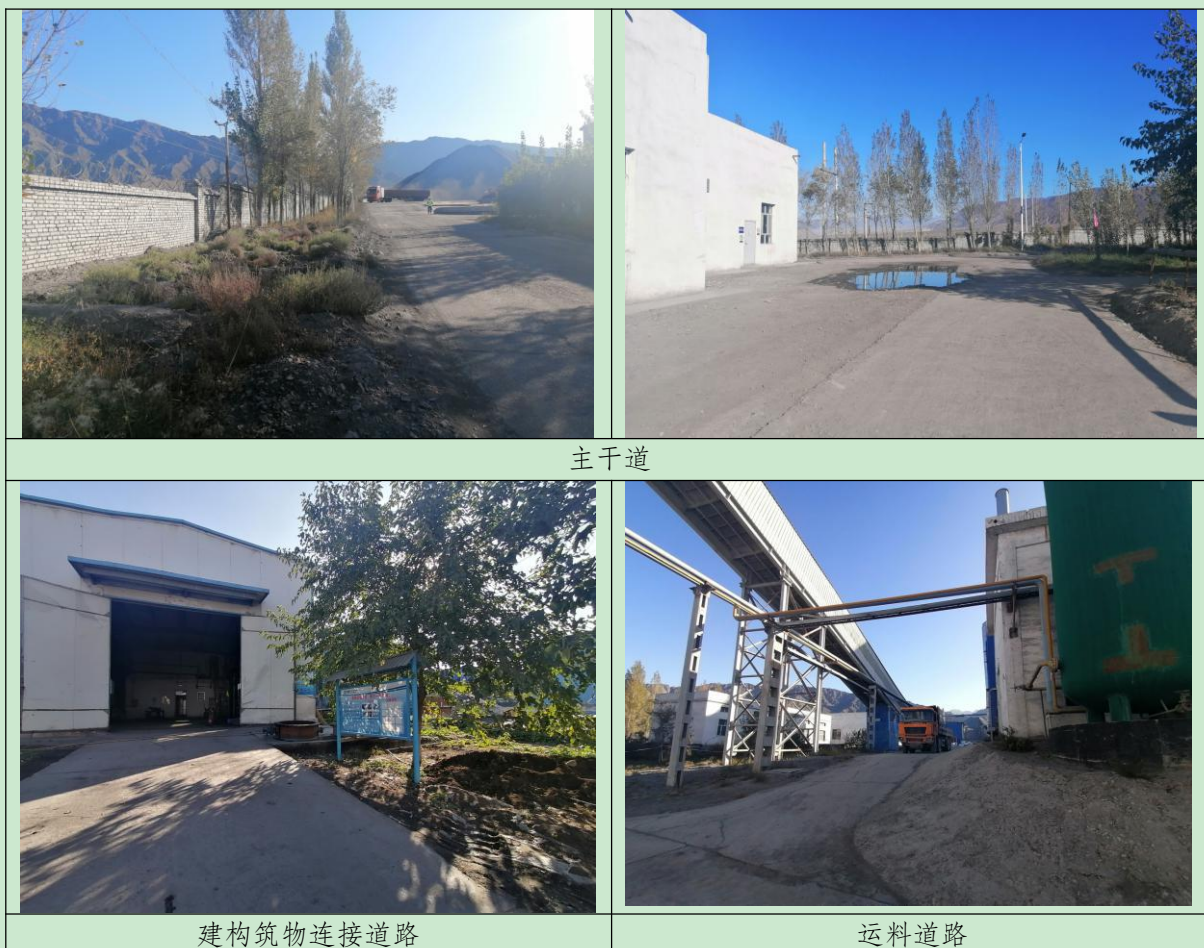
厂区道路建设完毕后，施工扰动区域实施了硬化和主干道已布设道路防护林带，林带长约 1.1km，宽 6m，绿化面积约 0.66hm<sup>2</sup>。
